別紙3 点検表記録様式  
橋梁名・所在地・管理者名等

橋梁名	路線名	所在地	起点側	緯度	35° 26' 20"	
				経度	137° 44' 51"	
中之橋 (フリガナ)ナカノハシ	村道3-39号線	長野県下伊那郡阿智村駒場栄町地籍				
管理者名	点検実施年月日	路下条件	代替路の有無	自専道or一般道	緊急輸送道路	占用物件(名称)
阿智村	2016.11.11	(1級)阿智川	有	一般道	その他	上水道管、下水道管、NTT

点検者 市村 祐司 点検責任者 下伊那郡土木技術センター組合 福澤 一朗

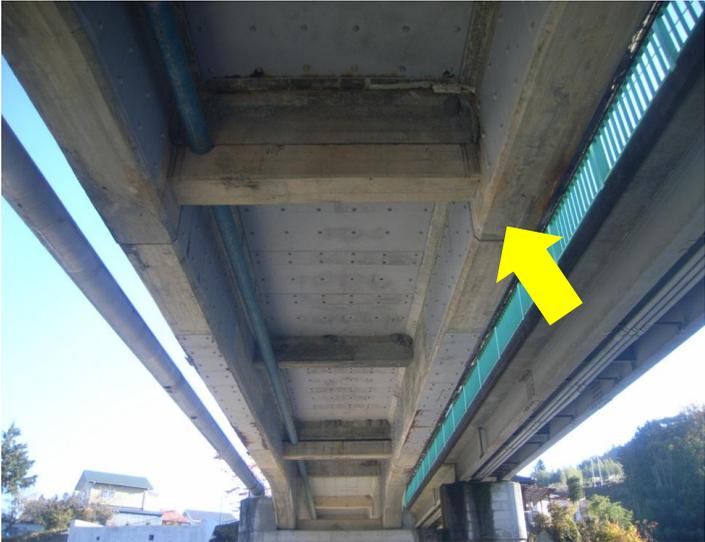
<p style="text-align: center;">上部構造(主桁)【判定区分: Ⅲ】ひび割れ</p> <p>写真1</p>

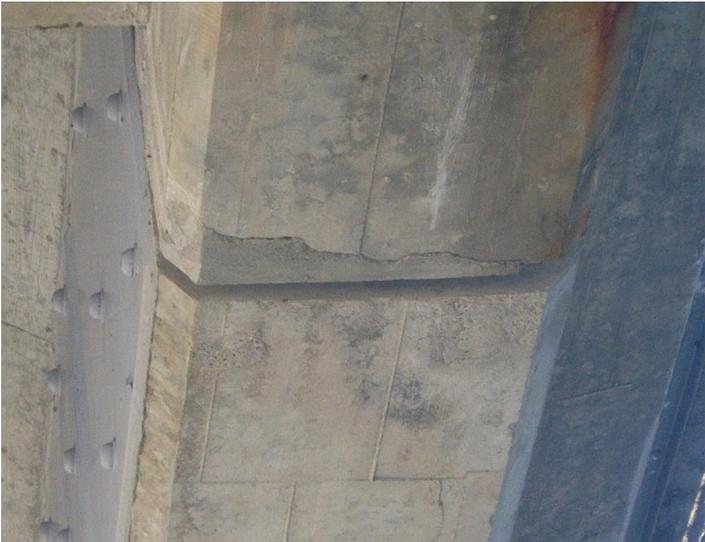
<p style="text-align: center;">上部構造(主桁)【判定区分: Ⅲ】ひび割れ</p> <p>写真2</p>

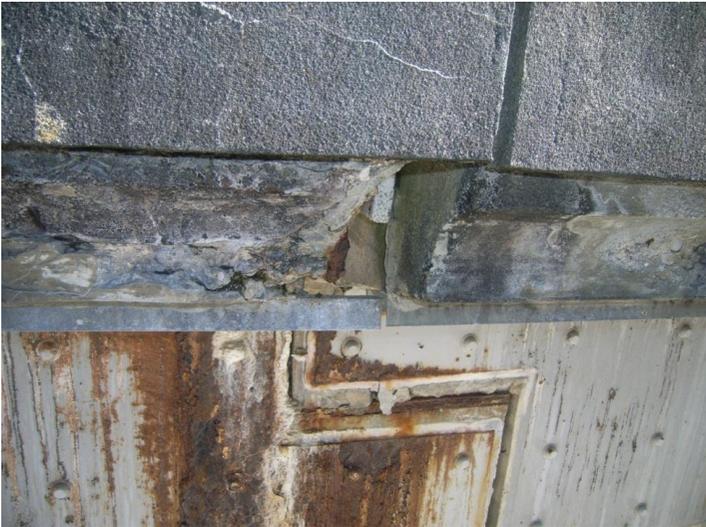
<p style="text-align: center;">上部構造(床版)【判定区分: Ⅲ】遊離石灰</p> <p>写真3</p>

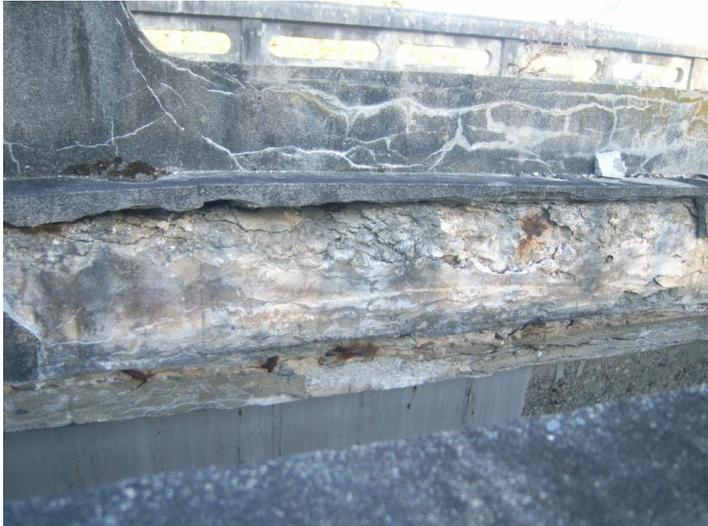
<p style="text-align: center;">上部構造(床版)【判定区分: Ⅲ】剥離</p> <p>写真4</p>

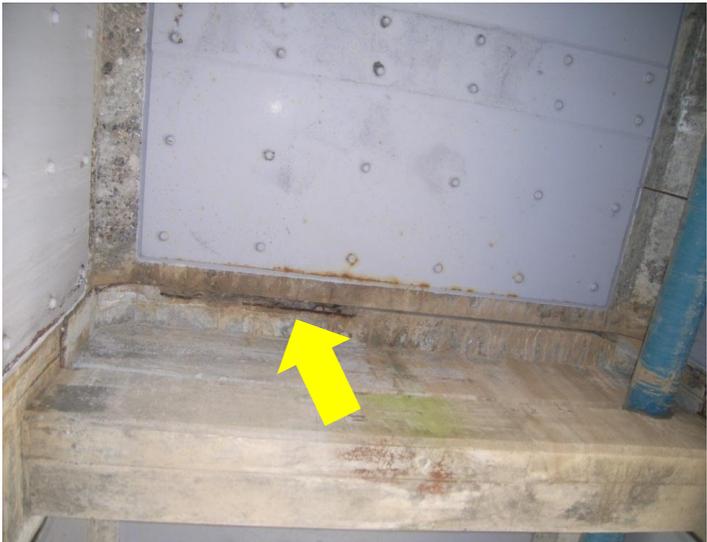
<p style="text-align: center;">上部構造(床版)【判定区分: Ⅲ】鉄筋露出</p> <p>写真5</p>

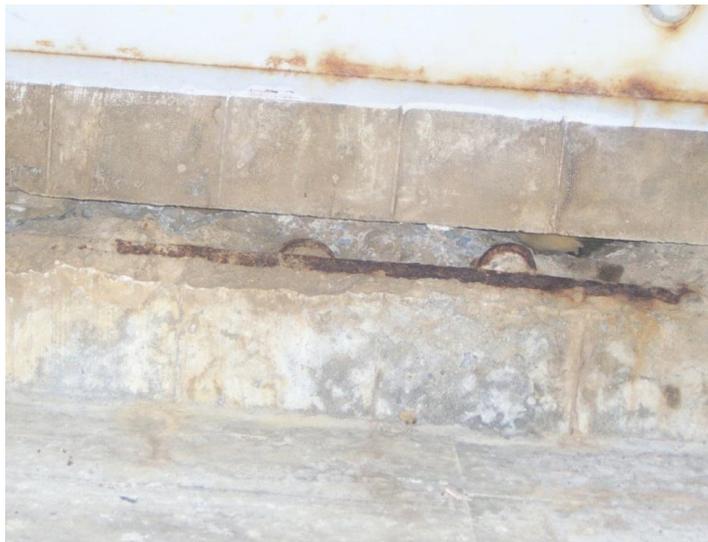
<p style="text-align: center;">上部構造(床版)【判定区分: Ⅲ】鉄筋露出</p> <p>写真6</p>

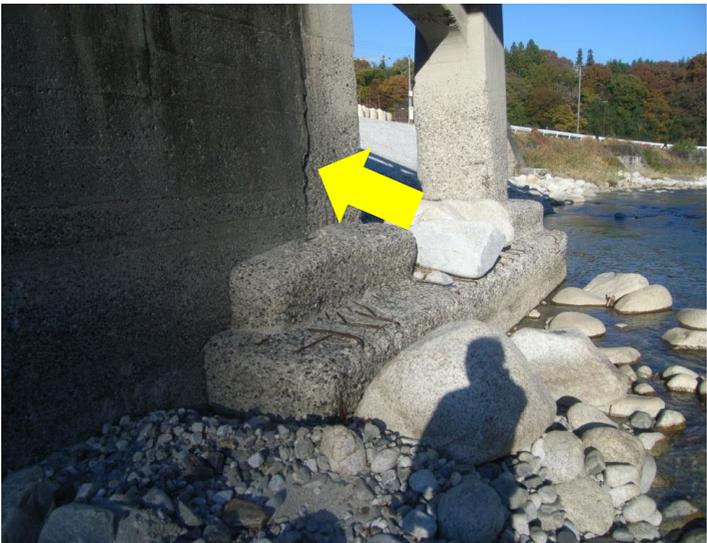
<p style="text-align: center;">下部構造(橋脚)【判定区分: Ⅲ】ひび割れ</p> <p>写真7</p>

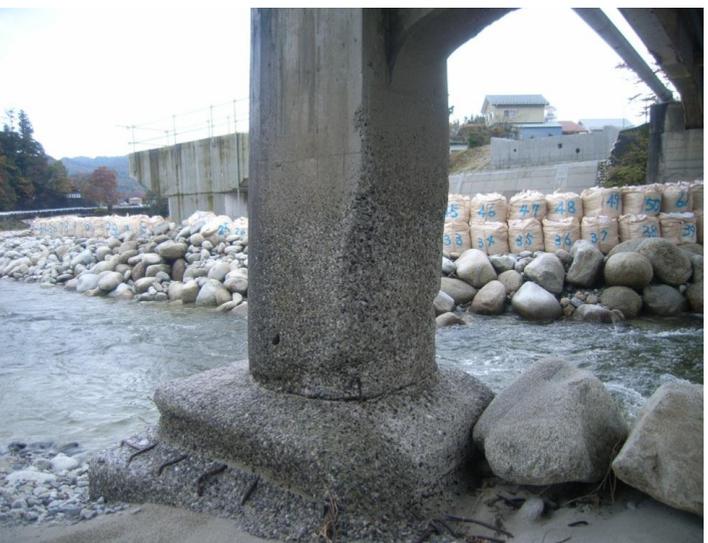
<p style="text-align: center;">下部構造(橋脚)【判定区分: Ⅲ】鉄筋露出・欠損</p> <p>写真8</p>

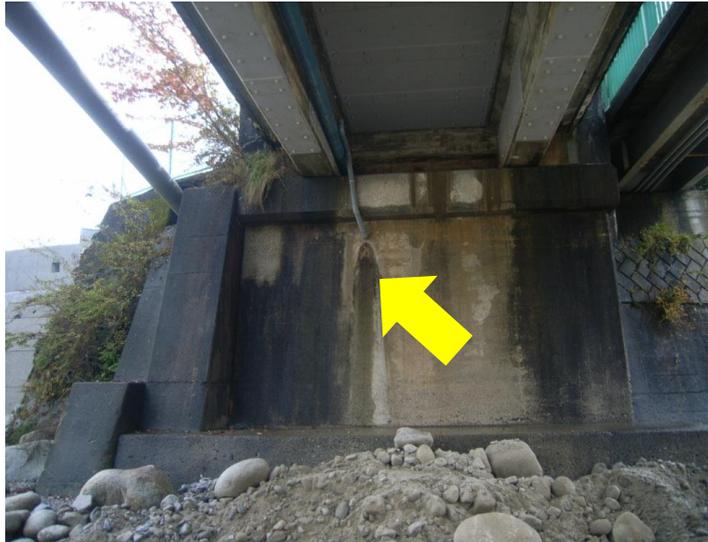
<p style="text-align: center;">下部構造(橋台)【判定区分: Ⅲ】ひび割れ・遊離石灰</p> <p>写真9</p>

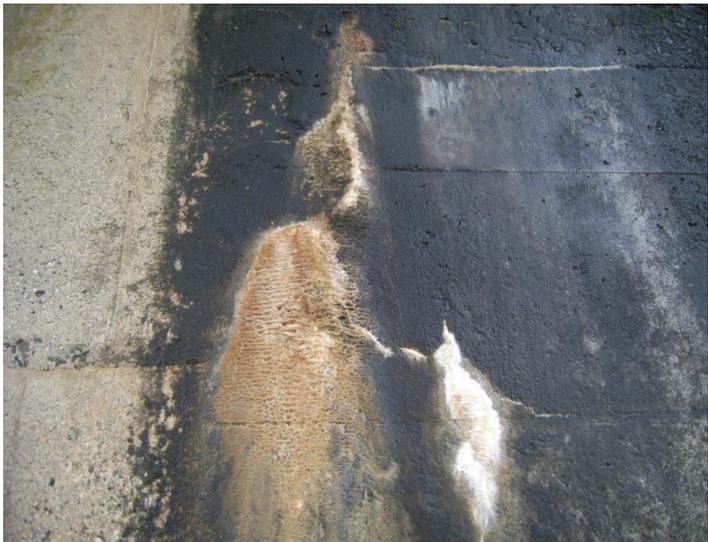
<p style="text-align: center;">下部構造(橋台)【判定区分: Ⅲ】ひび割れ・遊離石灰</p> <p>写真10</p>

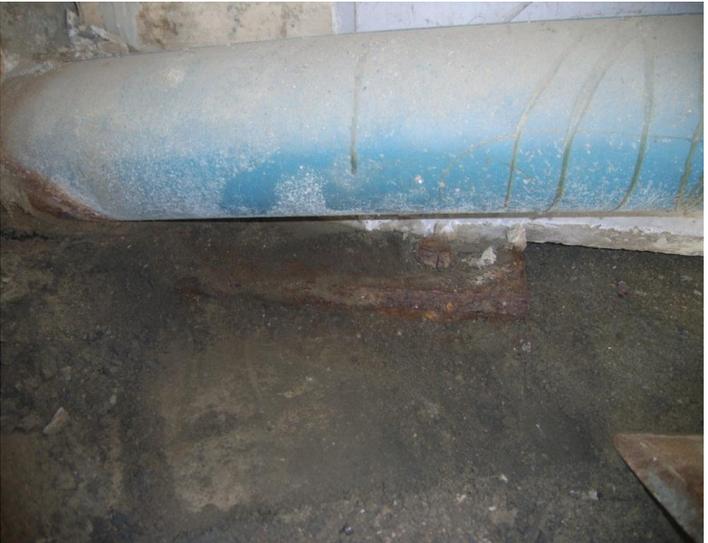
<p style="text-align: center;">支承部【判定区分: Ⅲ】腐食</p> <p>写真11</p>

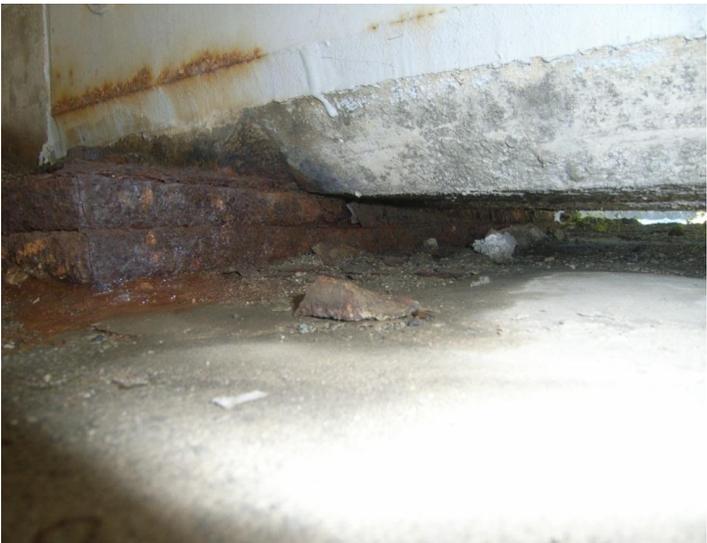
<p style="text-align: center;">支承部【判定区分: Ⅲ】腐食</p> <p>写真12</p>
